# Усадьба Булгаков «Добосна» в д. Жильчи

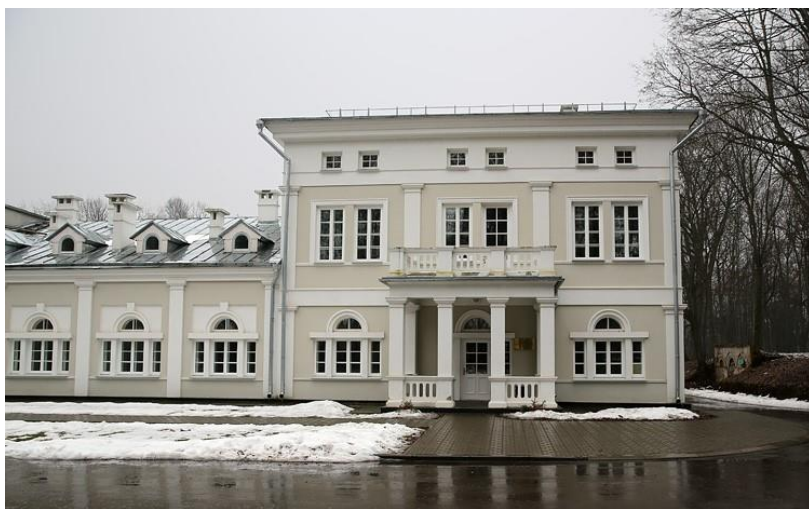
Главный двухэтажный корпус в плане П-образный. В центре выделяется шестиколонный портик с колоннами коринфского ордера, над ним возвышается фронтон и башня-белvedere. Два коротких боковых крыла тоже украшены портиками, только четырёхколонными. На парадных фасадах – небольшие балконы. Окна разделены пилястрами. Лепной орнамент в виде гирлянд и розеток украшает фасад здания. Внутренняя планировка дворца смешанная – коридорно-анфиладная.

Жилые комнаты и хозяйственные помещения располагались на первом этаже главного корпуса, что было традиционным решением, окна первого этажа — прямоугольные, небольшие. Окна второго этажа — большие, расчлененные пилястрами. Все фасады богато украшены цветочными гирляндами. Второй этаж являлся парадным, предназначался для проведения торжественных мероприятий.

завершалось двухъярусным бельведером — обзорной башней с часами. Дворец накрыт низкой четырехскатной крышей, портики двухскатной, бельведер же имел чуть приплюснутый купол с четырьмя вазами и шпилем посередине. На шпиле располагался флюгер с гербом владельцев.
